Fiskeundersøgelser i Gribskov Kommune 2018

Pøle Å systemet
Ramløse Å
Annisse Å

Fiskearter
Tætheder
Fiskeindeks
Udvikling

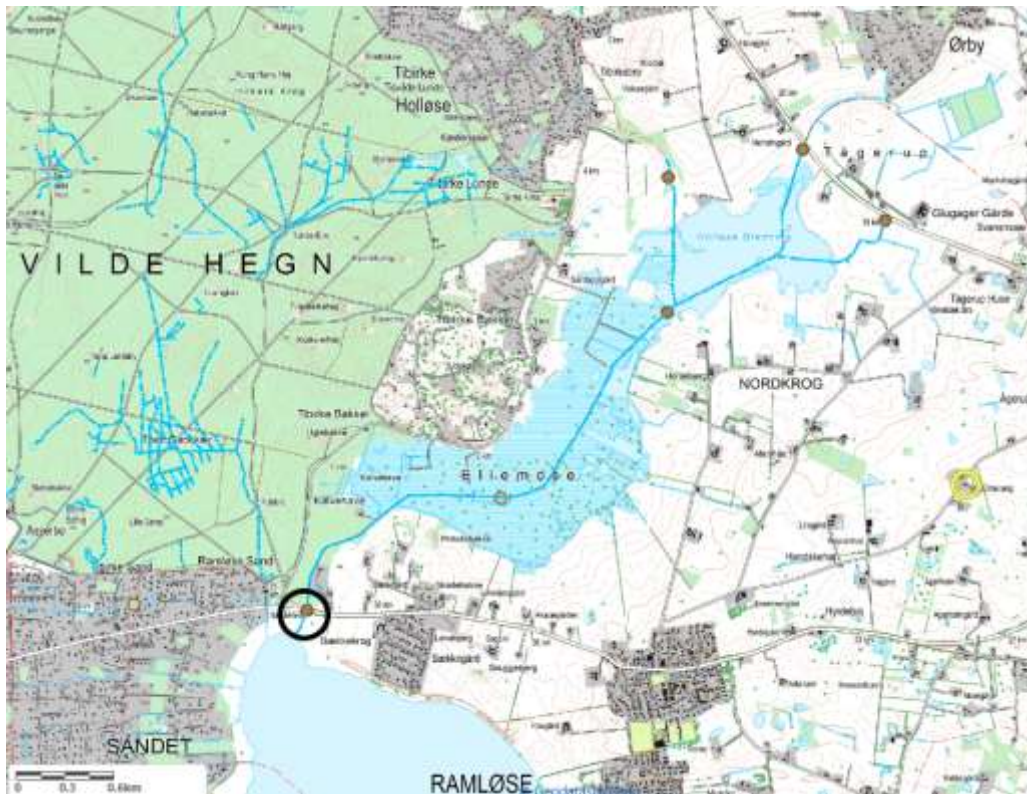
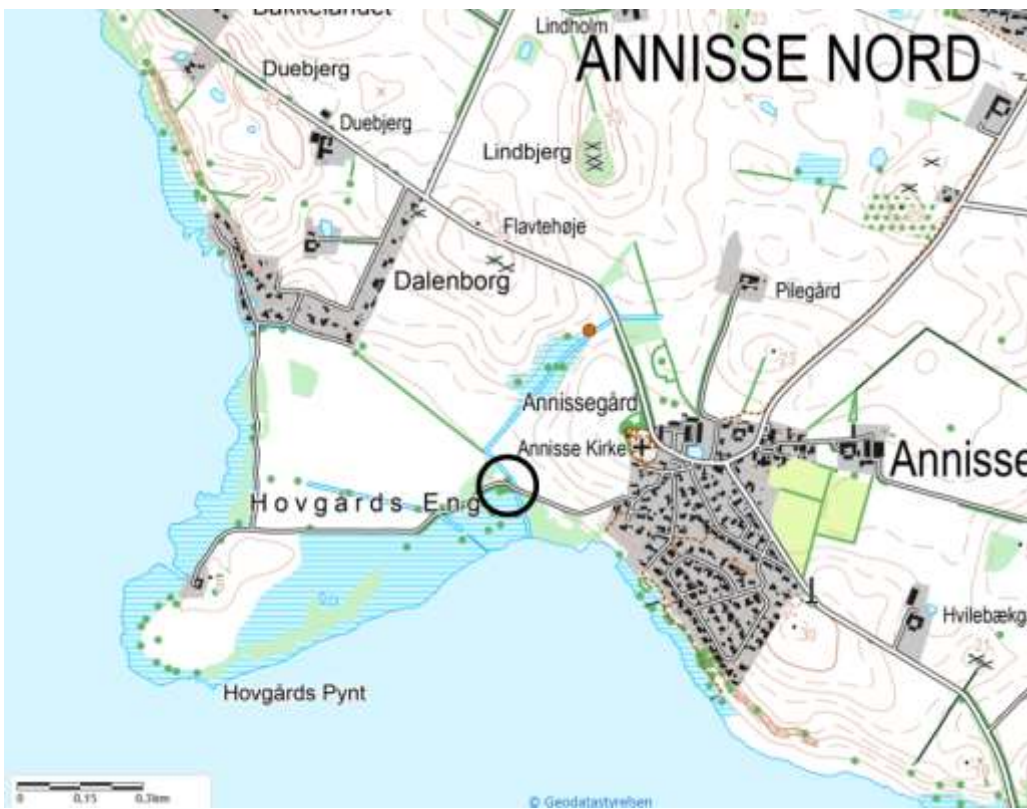
Figur 4. Kort over el-fiskestationerne i Ramløse Å og Annisse Å.

Der blev valgt 12 repræsentative stationer i Pøle Å systemet. Dertil kommer en station i Ramløse Å og Annisse Å jævnfør figur 1 - 4 og tabel 1.

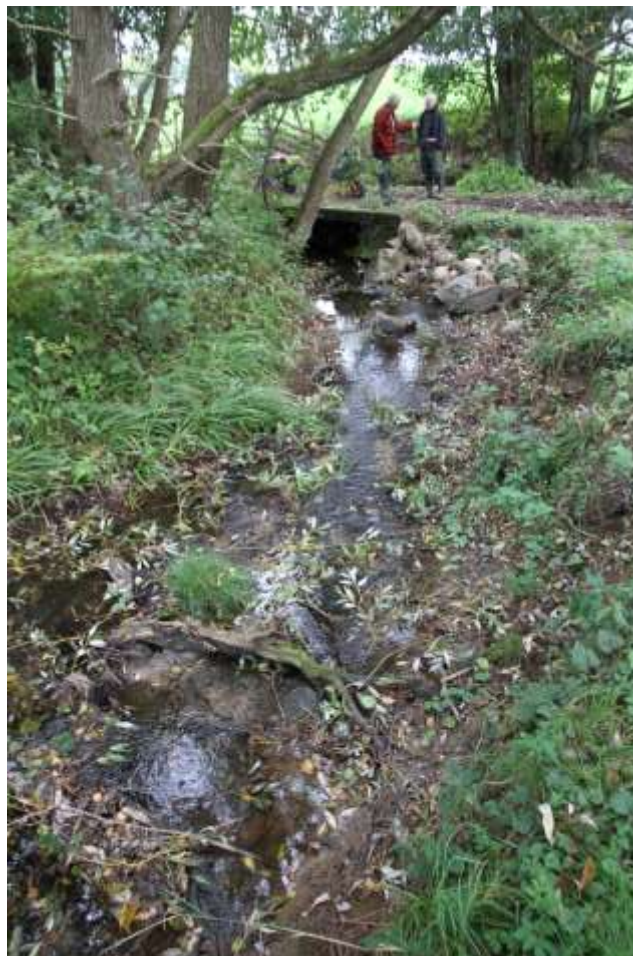
Foto 1. Tinghuse (8 C). Med fine fysiske forhold var her forventninger om en stor ørredbestand trods lille vandføring.

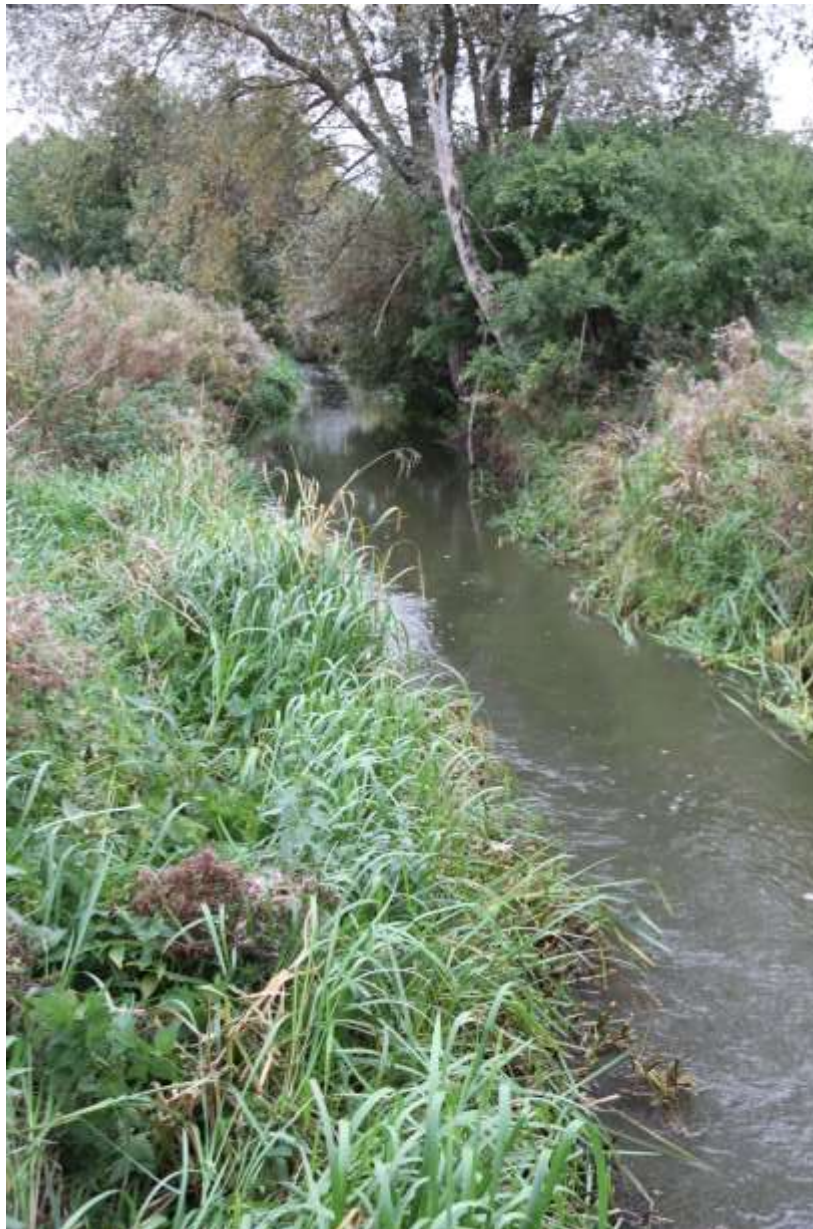
Foto 2. Afløbet fra Solbjerg Engso (st. 4) havde gode skjul under udhængende vegetation og her blev der fundet en lang række fiskearter.

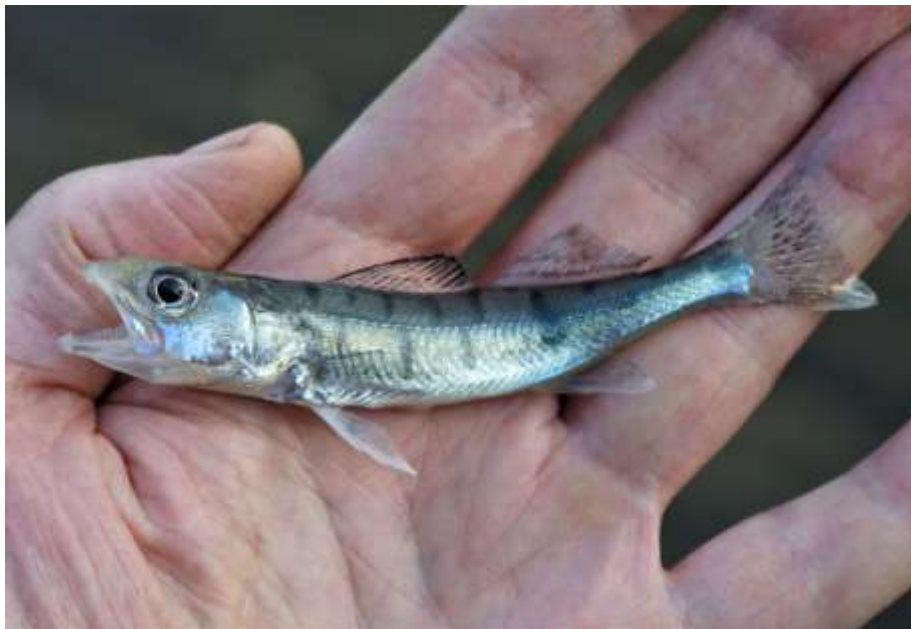
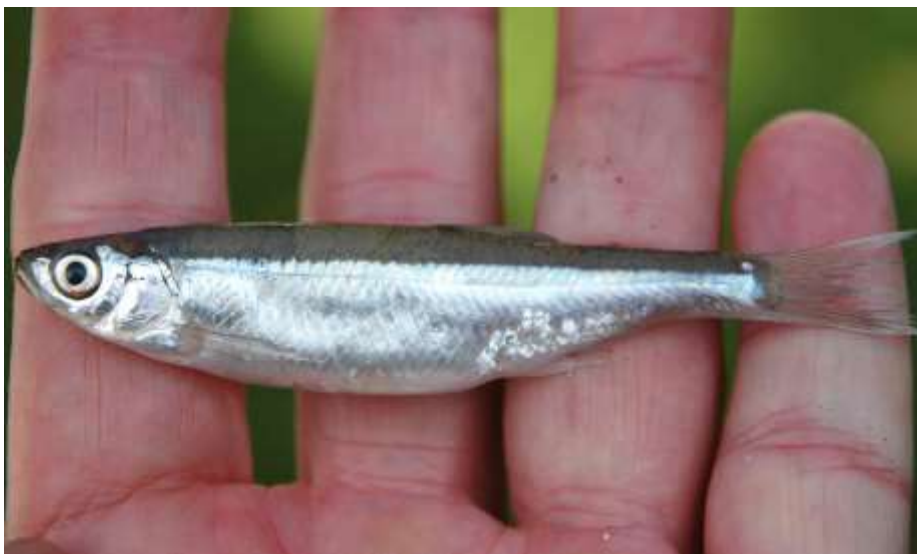
Foto 3. Sandart og løje fra Pibemølle. Begge arter er ret sjældne gæster fra søerne, hvor de er almindelige.

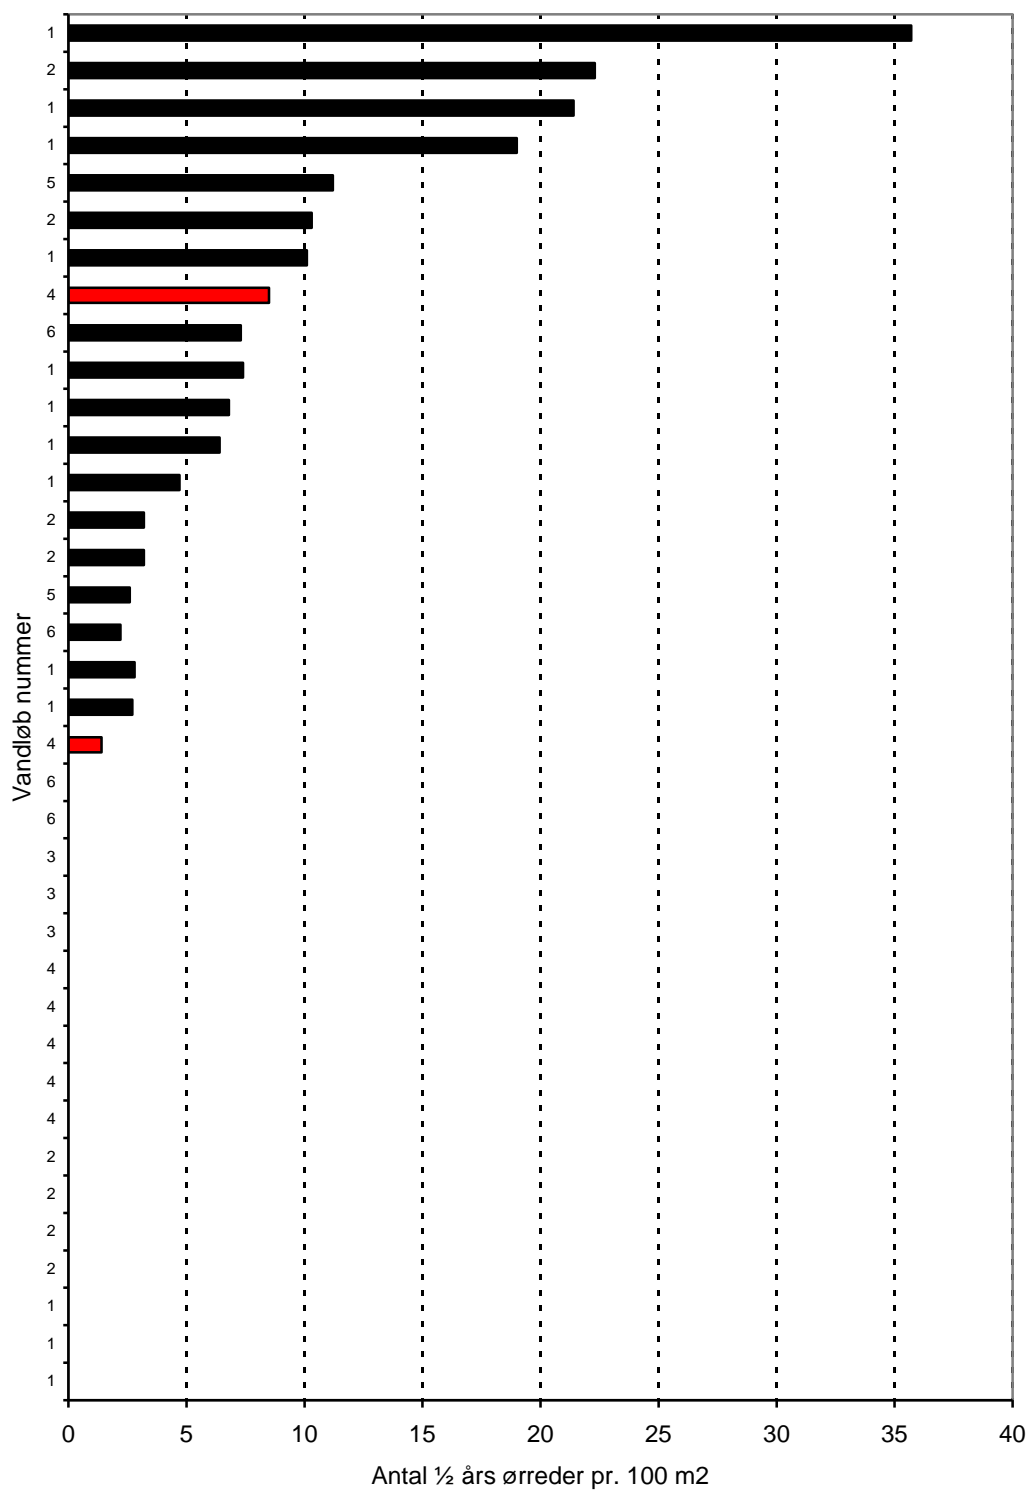
Figur 8. Tætheder af 1½ års ørreder i 6 vandløbssystemer i efteråret 2018. Antal stationer N = 39. 1: Tuse Å /15/. 2: Åmose Å /12/. 3: Kollerød Å /17/. 4: Pøle Å (med røde søjler). 5: Elverdams Å /18/. 6: Tilløb til Esrum Sø /16/.
