# Plan for fiskepleje i vandløb omkring Haderslev mellem Genner Strand og Avnø Vig

Plan nr. 84-2021

Distrikt 11, vandsystem 59-81

Faglig rapport nr. 84 fra DTU Aqua, Institut for Akvatiske Ressourcer, Sektion for Ferskvandsfiskeri og -økologi.

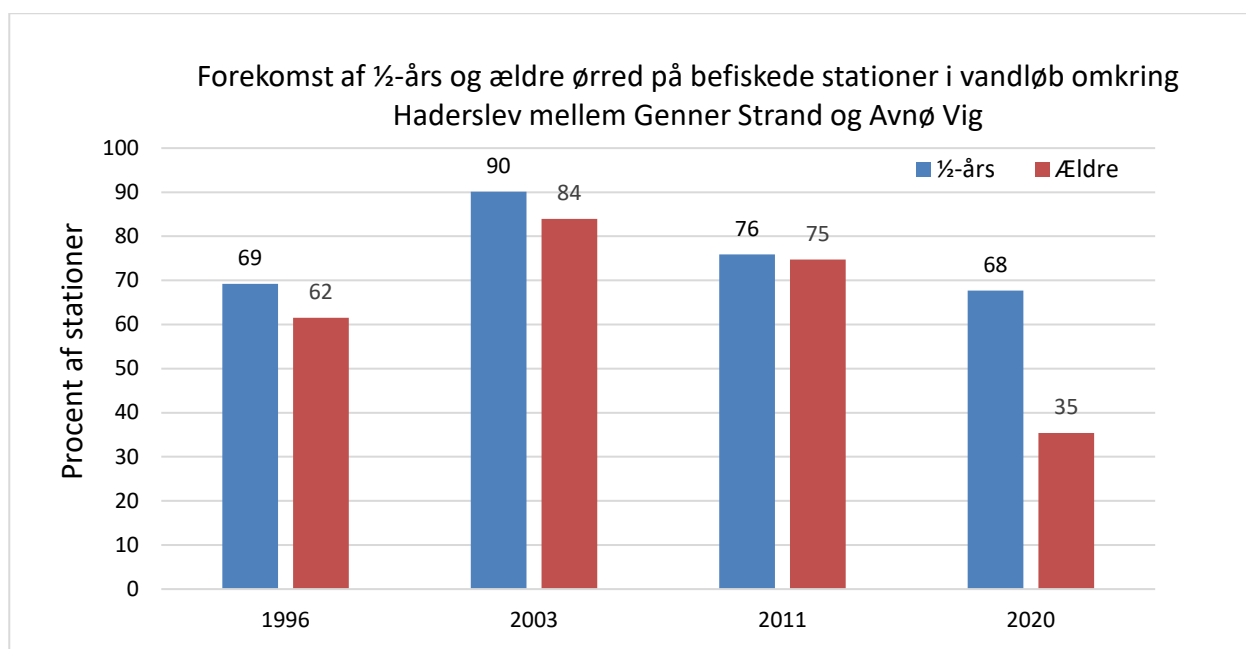
**Figur 1. Udvikling i den %-vise andel af befiskede stationer med ørredyngel (½-års ørreder). I opgørelsen indgår befiskede stationer med biotopskarakteren 1-5.**

I figur 1 og tabel 3 på næste side er resultaterne fra denne og tidligere bestandsanalyser samlet for at give et overblik over udviklingen i ørredbestanden i perioden fra 2003 til 2020.

Som det fremgår af tabel 3, er der fundet ½-års (naturlig yngel) på en mindre andel af de undersøgte stationer end ved de tidligere undersøgelser. Der er i 2020 registreret naturlig yngel på 68 % af de befiskede stationer. Der er ligeledes sket i fald i andelen af stationer med ældre ørred, fra 75 % i 2011, til 35% i 2020.

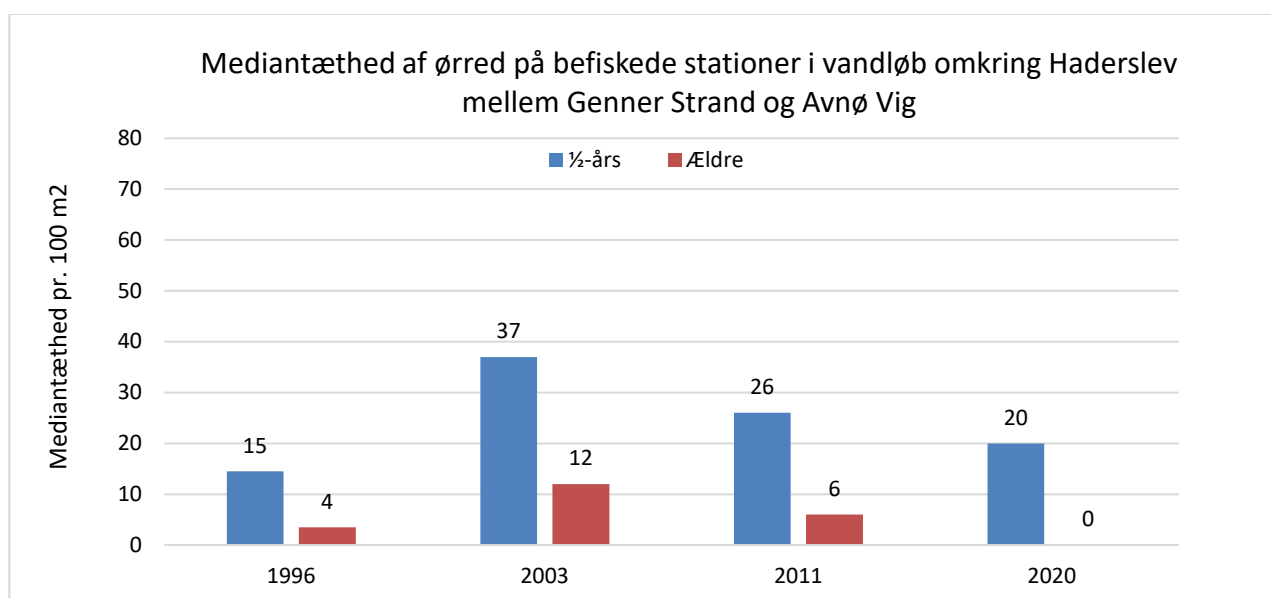
**Figur 2.** Udvikling i mediantæthed af ½-års og ældre ørreder på de befiskede stationer med biotopskarakter 1-5, målt som antal ørreder pr. 100 m<sup>2</sup> vandløb. Bemærk at figuren også medtager vandløb, der er bredere end to m, idet der hermed kan sammenlignes med tidligere opgørelser af data for de samme stationer.

Der er sket et fald i den gennemsnitlige yngeltæthed, fra 78 stk./100 m<sup>2</sup> i 2011 til 59 stk./100 m<sup>2</sup> i 2020 (tabel 4). Tilsvarende er medianværdierne (figur 2) i samme periode faldet fra 26 stk./100 m<sup>2</sup> til 20 stk./100 m<sup>2</sup>. Den gennemsnitlige tæthed af ældre ørred er faldet fra 15 stk./100 m<sup>2</sup> i 2011 til 4 stk./100 m<sup>2</sup> i 2020. Medianværdien er tilsvarende faldet fra 6 stk./100 m<sup>2</sup> i 2011 til 0 stk./100 m<sup>2</sup> i 2020.

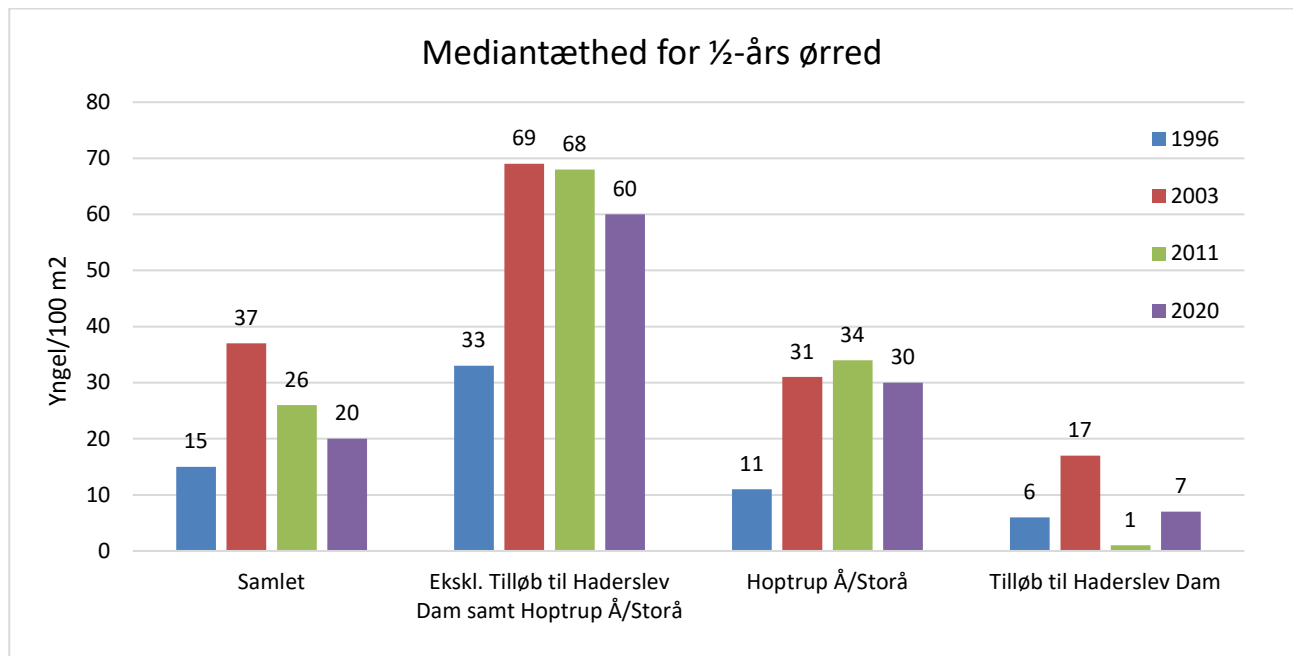
Figur 3. Figuren viser mediantætheden for ørredyngel (½-års) opdelt i vandområder.

Resultaterne opdelt i vandområder er skitseret i figur 3 og 4.
